### **Aviso de versión**

Éstas son las notas de distribución de la actualización de software para los monitores GreenStar™ 3 2630 y sus productos relacionados. Las notas de distribución se hallan en [www.stellarsupport.com](http://www.stellarsupport.com). Nota: El uso del software por su parte está sujeto al acuerdo de licencia de usuario que se incluye con el software.

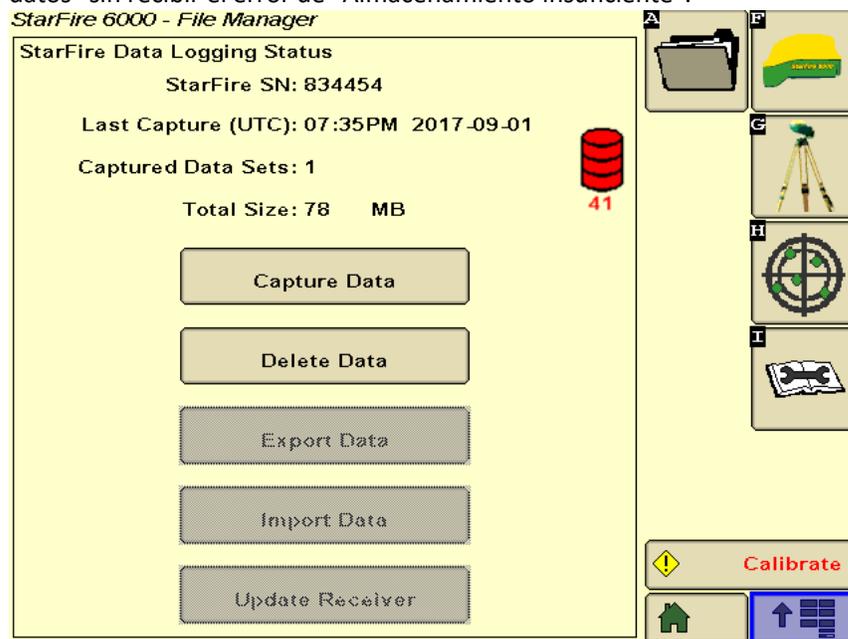
**Defecto del Gestor de Archivos:** Se ha implementado un icono nuevo para denotar una falla interna del equipo físico. Después de haber instalado la versión 18-1 del software, podría aparecer un icono rojo con el número 41 si se detecta una falla interna del equipo físico. El receptor funcionará de manera normal, pero si se pulsa el botón de "Capturar datos", el usuario recibe el error "Almacenamiento insuficiente" y no podrá recopilar datos. Será necesario sustituir el receptor para recuperar la capacidad de "Capturar datos" sin recibir el error de "Almacenamiento insuficiente".
