Radio de la placa de la superficie estándar

Notas de distribución de actualización de software

SW 24440002

Actualización del software

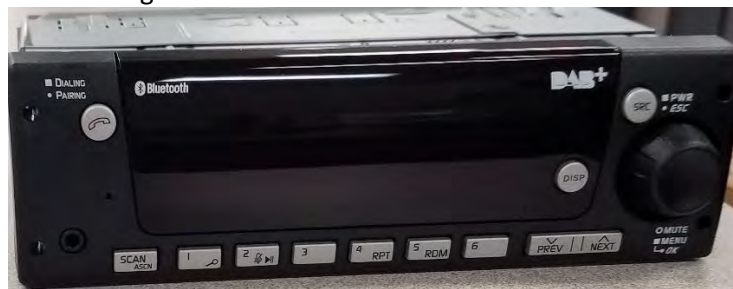
Radio DAB global:

Ver las imágenes de la radio referenciada como "Radio de la placa de la superficie estándar". Esta actualización de software se aplica solamente a esas radios. Estas radios se empezaron a fabricar en las máquinas John Deere a partir de 2021. Si hay una radio con placa frontal estándar y la imagen no coincide con la radio, se trata de una radio que no se actualiza a través de USB y es necesario ponerse en contacto con el concesionario para obtener más información sobre las actualizaciones de software.

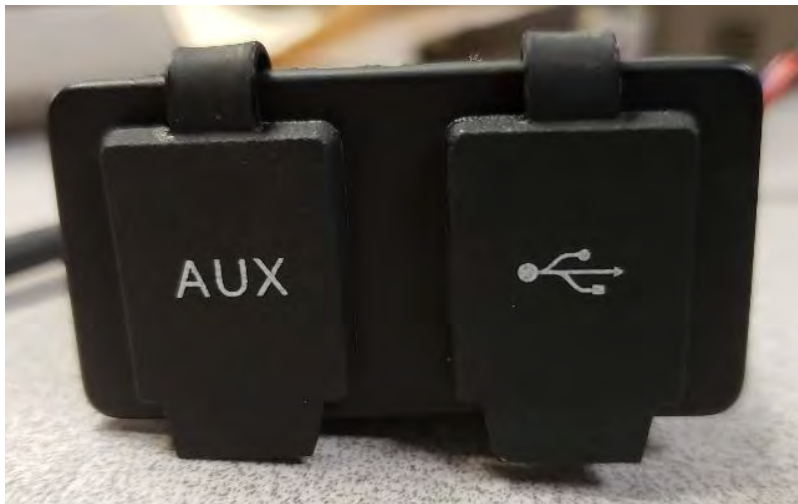
1. Introducir el USB en el puerto USB de la radio (conector AUX/USB)
